Prüfbericht Flockungsmittel - Bodenhaftung

Ziele:

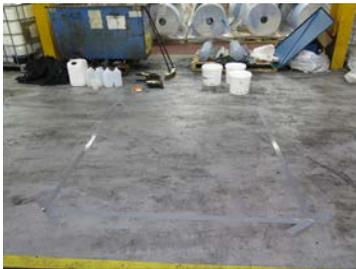
Leckagebereich

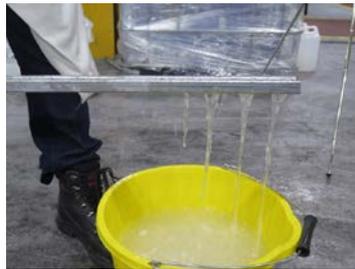
Flockungsmittel vor der Leckage

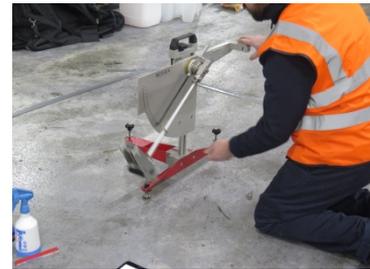
SRT-Pendel

Die Bodenhaftung wurde entsprechend den europäischen Normen durch ein SRT-Pendel (Skid Resistance Tester) gemessen. Die Tests wurden auf dem Fabrikgelände an einem Ort durchgeführt, an dem es zu Leckagen kommen kann.

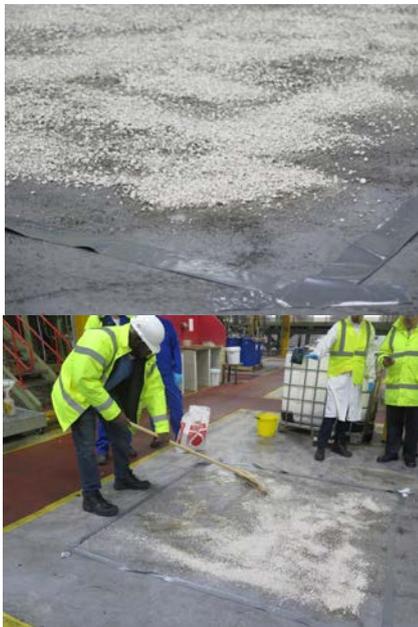
MINERALISCHES BINDEMittel

Absorption und Reinigung des Fabrikbodens

Die Verschüttung des **Flockungsmittels verursacht einen Verlust der Bodenhaftung von 30 %**. **Das mineralische Bindemittel** absorbiert zwar das Flockungsmittel, **ermöglicht aber keine Wiederherstellung der Bodenhaftung**. Es bleibt eine Restschicht Flockungsmittel übrig: -32 % Haftung im Vergleich zum Originalboden.
